ARQUEOLOGIA DE LA SIERRA DE ANCASH

PUEBLO VIEJO

Un Centro Administrativo Inka en el Callejón de Huaylas

**HENRY TANTALEAN Y
CARMEN PÉREZ MAESTRO**

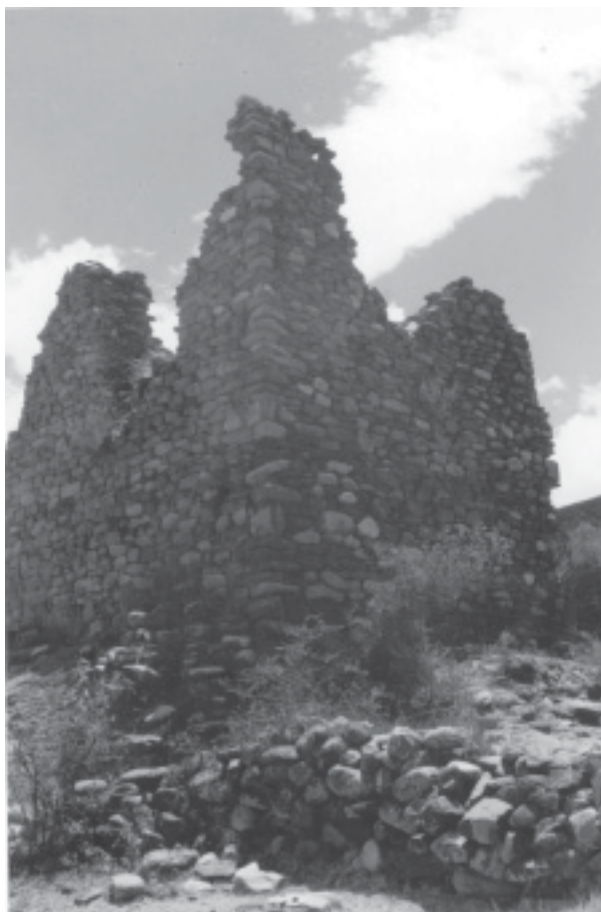
Foto 1 Esquina sur-oeste del edificio alto de Pueblo Viejo

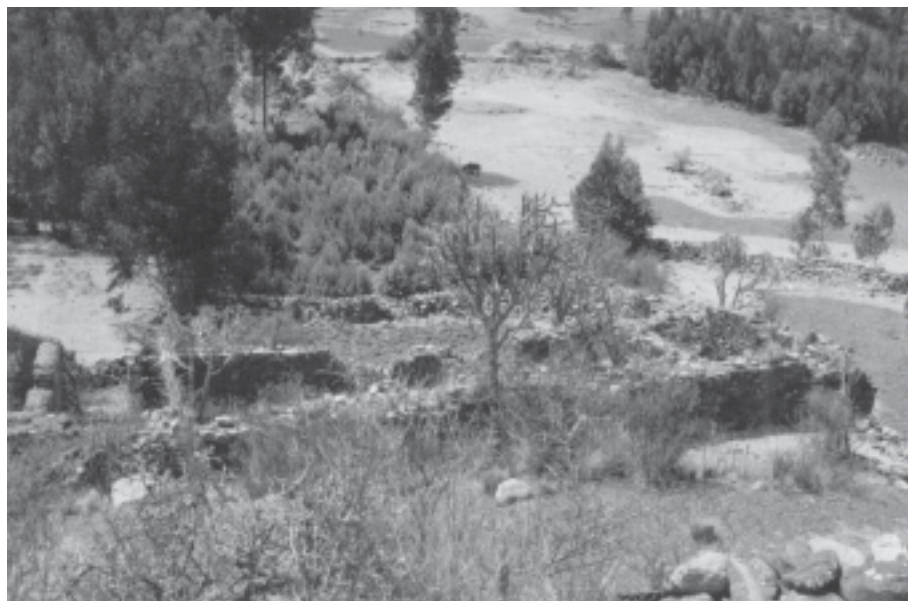
Foto. 2 Kancha principal

La *kancha* principal (Foto 2) se encuentra en el otro extremo de la gran plaza y está compuesta por cuatro recintos de forma rectangular alargada que se organizan alrededor de un patio interior. Los muros son muy gruesos y muestran

una mampostería del tipo poligonal-celular, aunque de factura más bien burda, habiendo sido unidos los bloques con argamasa de barro. Los accesos son altos y de forma trapezoidal, lo mismo que los nichos. (Foto 3). Este edificio se encuentra en muy buen estado de conservación no obstante, en un patio posterior se ha removido la tierra seguramente con fines de cultivo. Gracias a esto se reconoció gran cantidad de fragmentos cerámicos, algunos pertenecientes a *aribalos*. La función original de esta *kancha* debió haber sido de vivienda de los miembros de la élite que dirigía y controlaba el asentamiento y la administración local, lo que es confirmado por las características del edificio en mención, es decir, por su cuidadosa repetición de elementos distintivos Inka: accesos y hornacinas de forma trapezoidales, muros de buena factura, presencia de cerámica con forma aribaloide, ubicación dentro del asentamiento, etc. Además, ha habido una reocupación de la *kancha*, posterior al funcionamiento del asentamiento, y donde se han separado ambientes prehispánicos a través de la construcción de muros hechos con adobes de tamaño mediano que afectan la forma rectangular. Pensamos que fueron realizados en la temprana Colonia y que representarían la primera fundación de Recuay utilizando la ciudad Inka, para reunir allí a la población local (Foto 4).

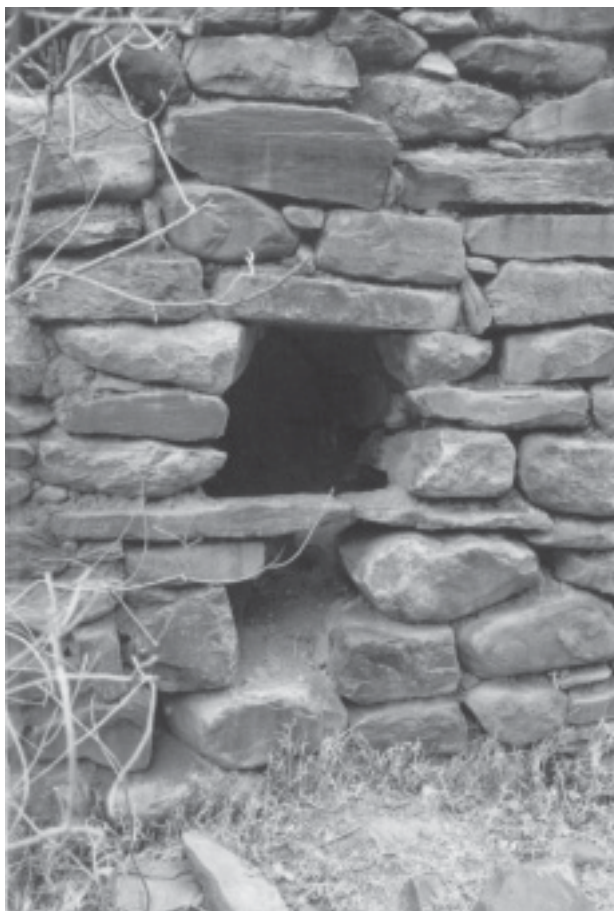
Foto 3. Nichos Trapezoidales en las estructuras

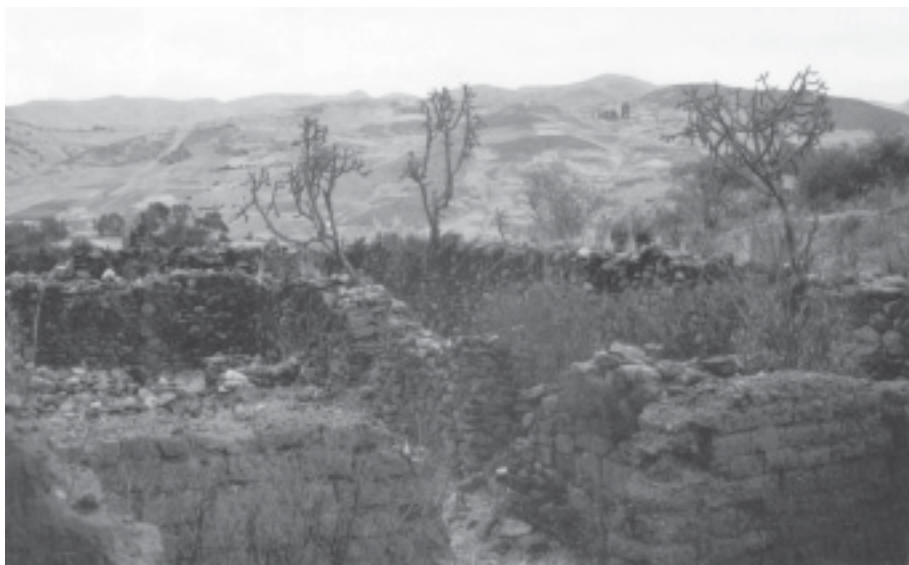
Foto 4. Detalle de reocupaciones posteriores del sitio
